Hoek woning
Bouwjaar: 2001
Gebruiksoppervlak: 147 m²
Buitentemperatuur: 14° C
Onbewolkt

LEKCHECK VERSLAG

Lekcheck ID:	5721TV5
Lek checkers:	Derk Hueting
Datum lekcheck:	4-mrt-26
Naam bewoner:	fam. R. Ras
Postcode:	5721TV5
Straat:	Jonagold
Huisnummer:	5
Toevoeging:	
Email:	
Telefoon:

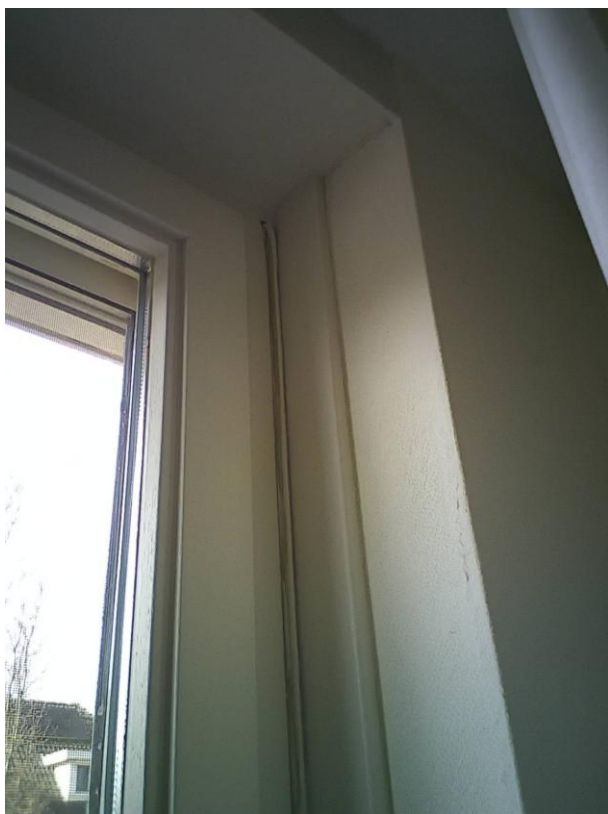
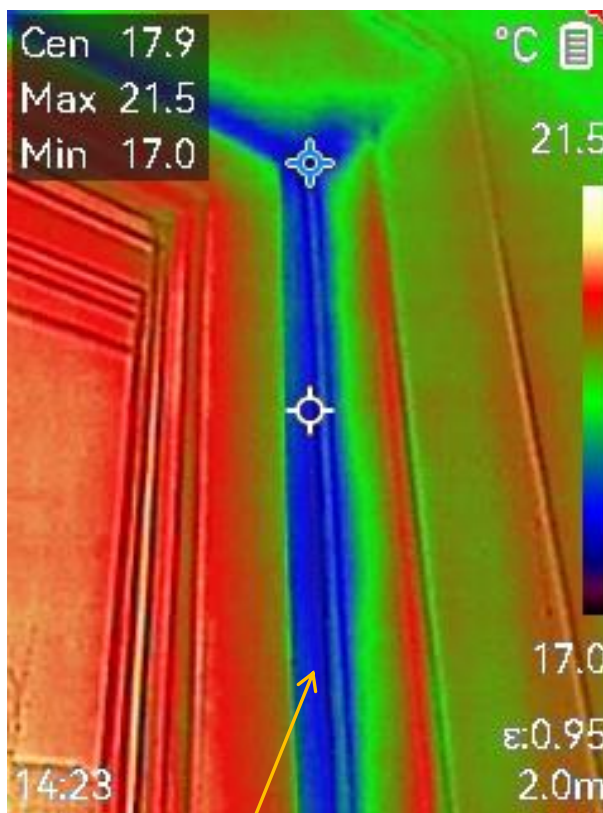
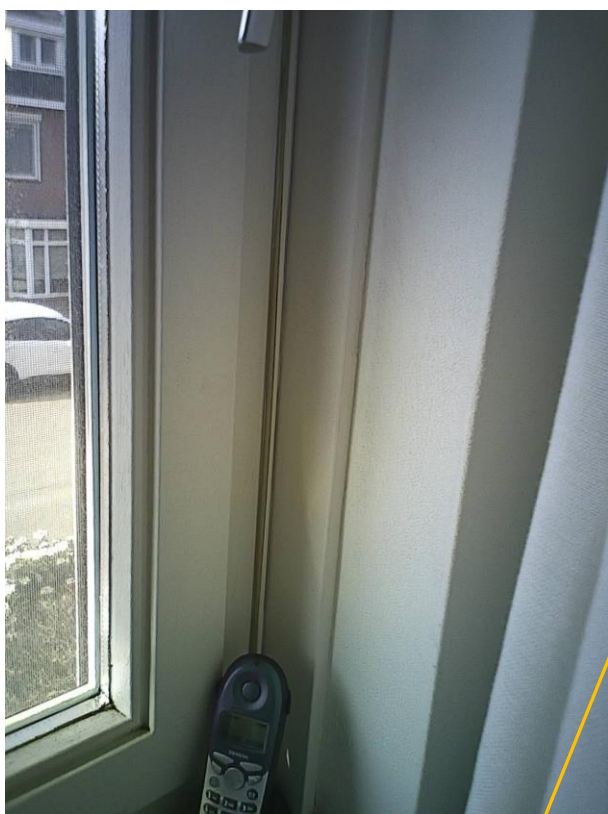
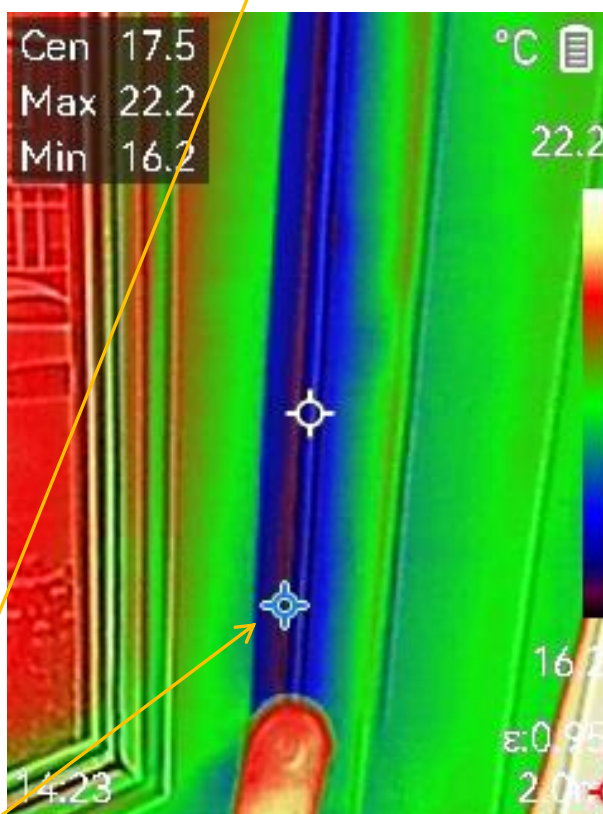
- 1 deklatten rondom kozijn voorzijde woonkamer
- 2 aansluiting kozijnen achterzijde oorspronkelijke gevel
- 3 aansluiting muren serre op oorspronkelijke gevel
- 4 randen vensterbank ouder slaapkamer
- 5 aansluiting dak op gevel rondom (achter de knieschotten)

Woonkamerkozijnen in voorgevel
(zie opmerking 1 bij 'geconstateerde naden en kieren' in lekcheck verslag)

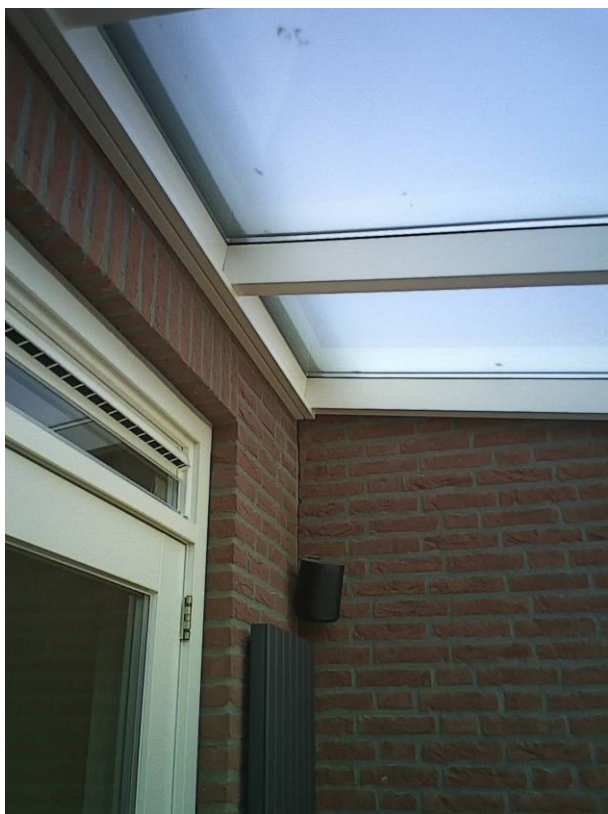
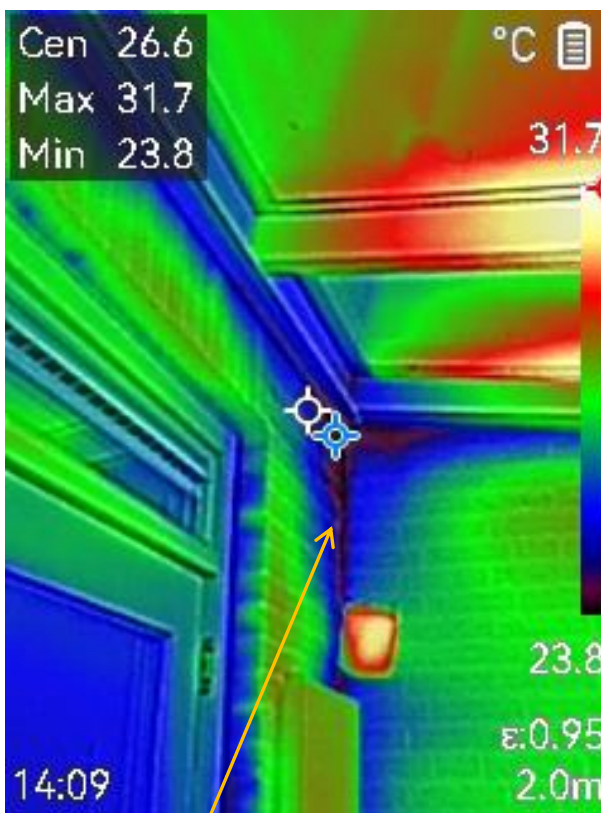
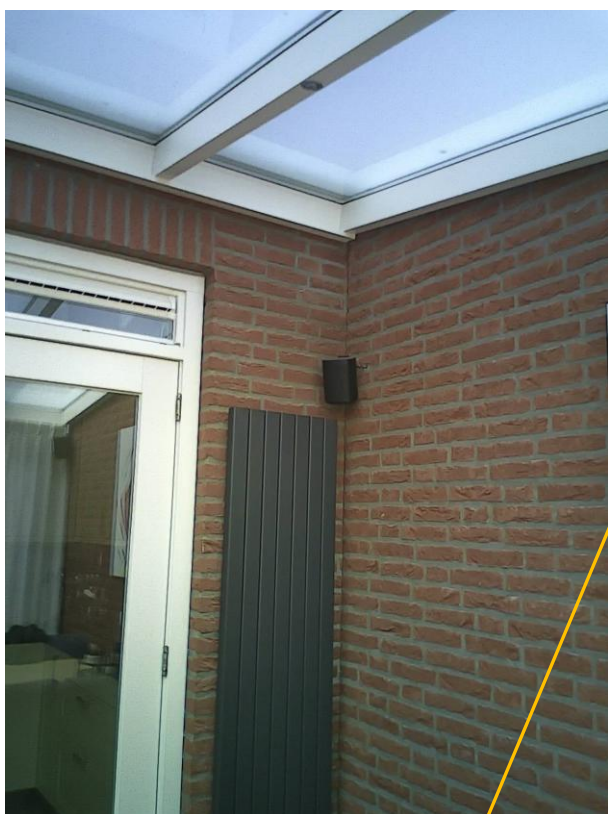
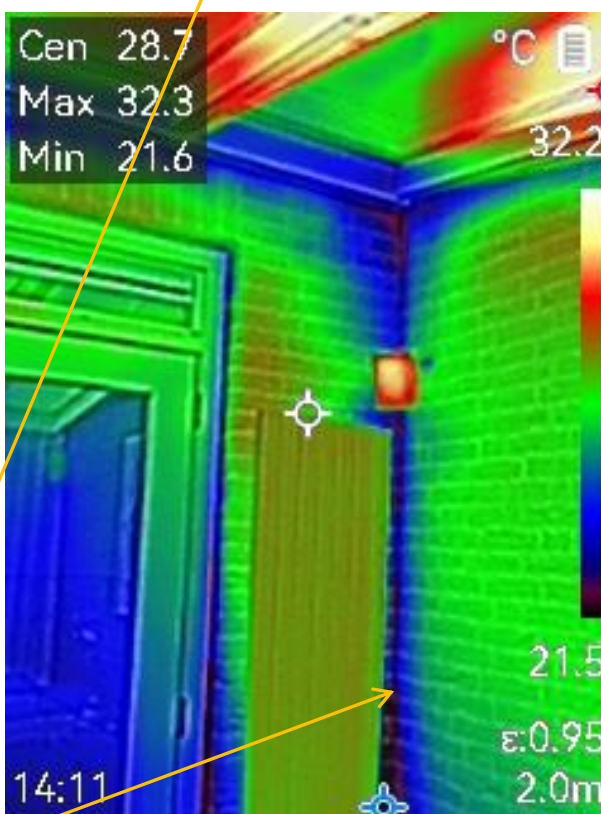
Aansluiting serre tegen oorspronkelijke achtergevel
(zie opmerking 3 bij 'geconstateerde naden en kieren' in lekcheck verslag)

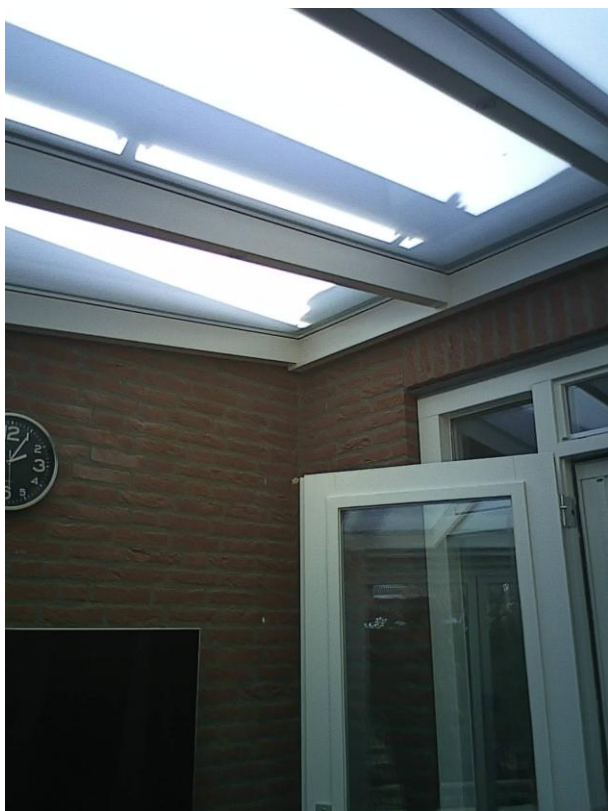
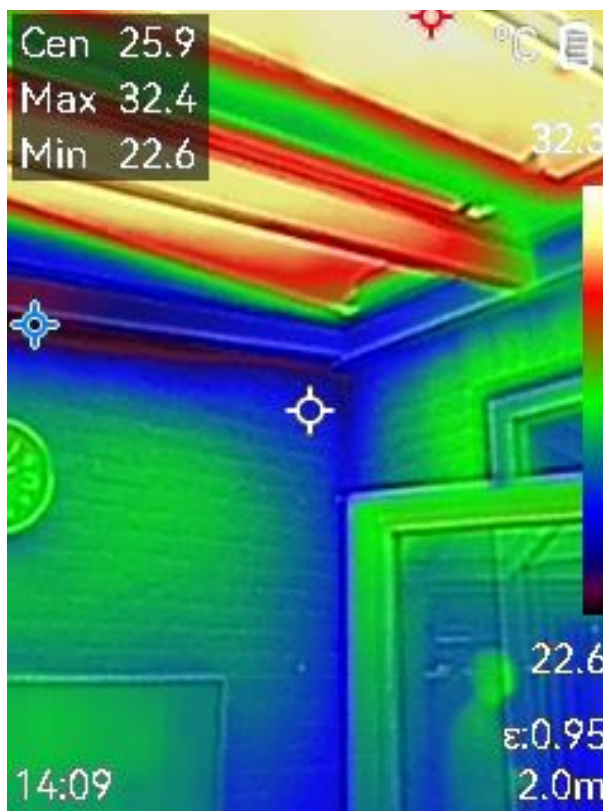
Aansluiting serre tegen oorspronkelijke achtergevel
(zie opmerking 3 bij 'geconstateerde naden en kieren' in lekcheck verslag)

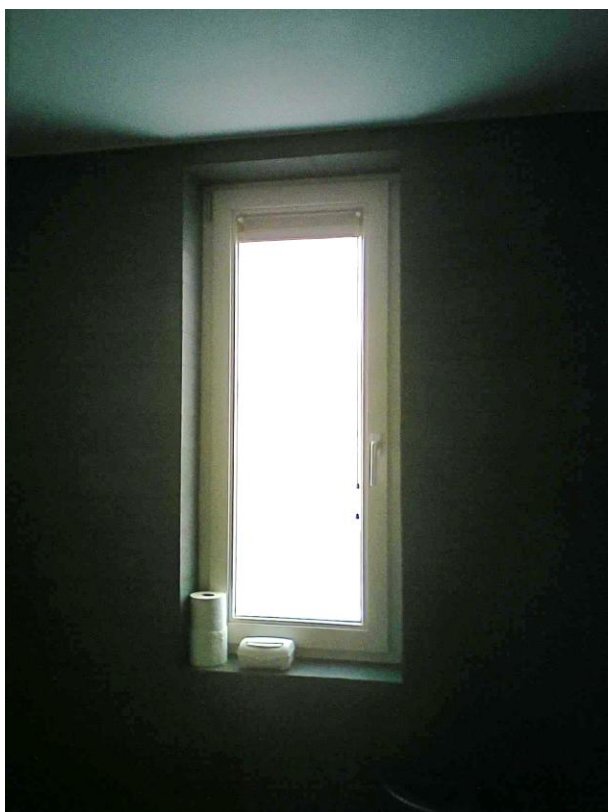
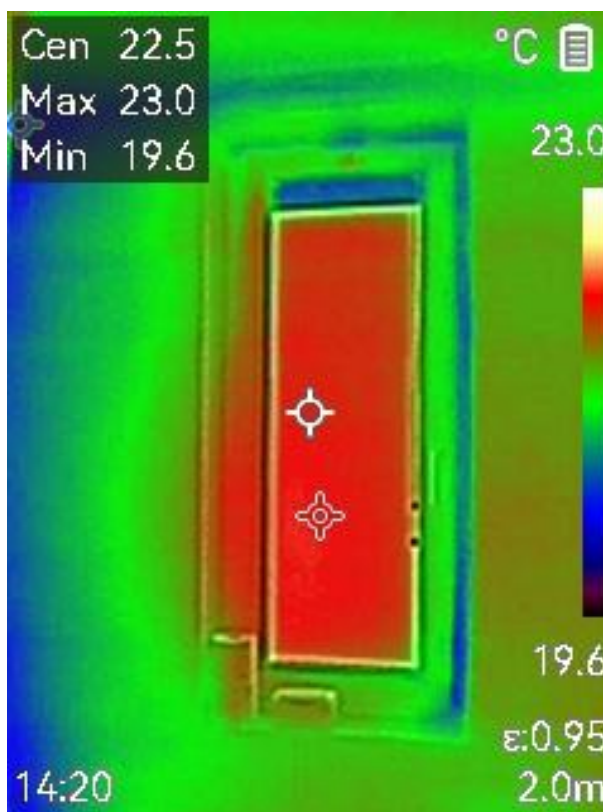
Gevelkozijn in badkamer (?)

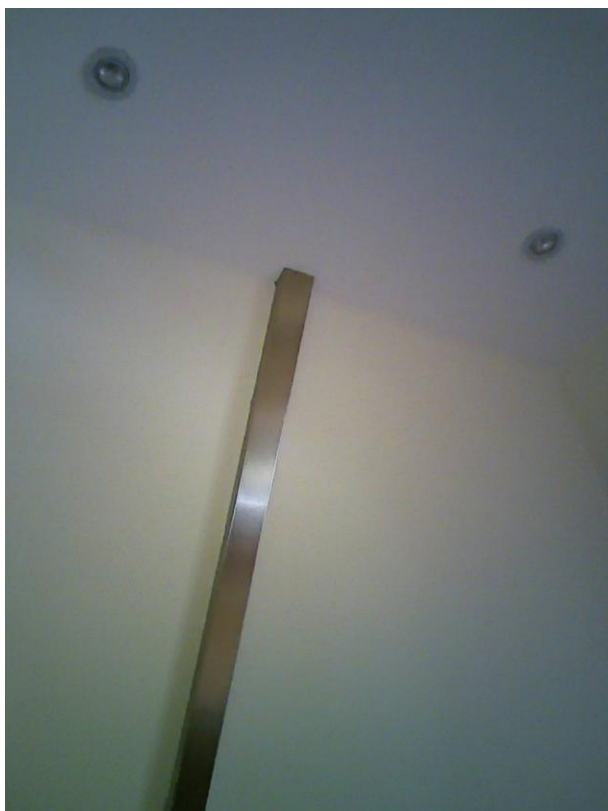
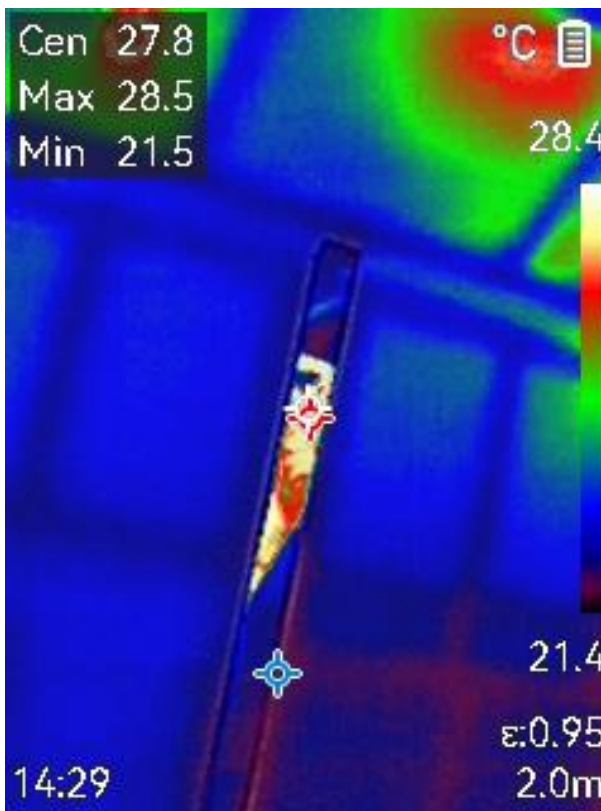
Bekleding stalen spant op zolder

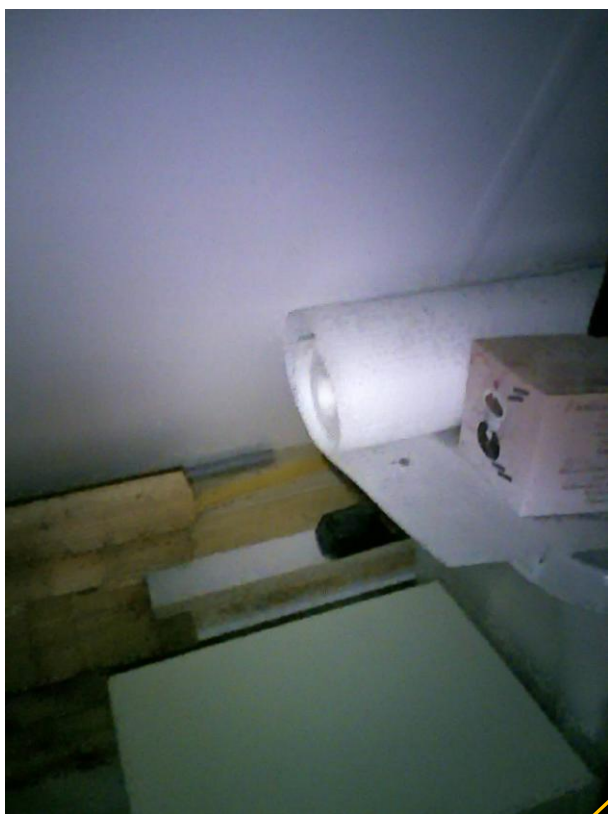
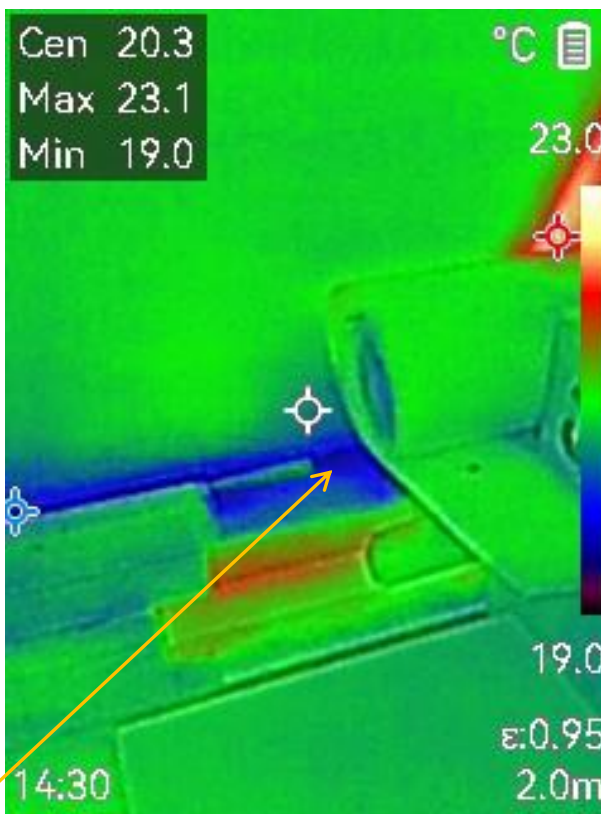
Aansluiting dakelementen op houten muurplaat
(zie opmerking 5 bij 'geconstateerde naden en kieren' in lekcheck verslag)
