Twee-onder-een-kap woning
Bouwjaar: 2003
Gebruiksoppervlak: 165 m²
Buitentemperatuur: 12° C
Onbewolkt

LEKCHECK VERSLAG

Lekcheck ID:	5721TW22
Lek checkers:	Derk Hueting
Datum lekcheck:	4-mrt-26
Naam bewoner:	fam. Ten Thije
Postcode:	5721TW
Straat:	Sterappel
Huisnummer:	22
Toevoeging:	
Email:	
Telefoon:

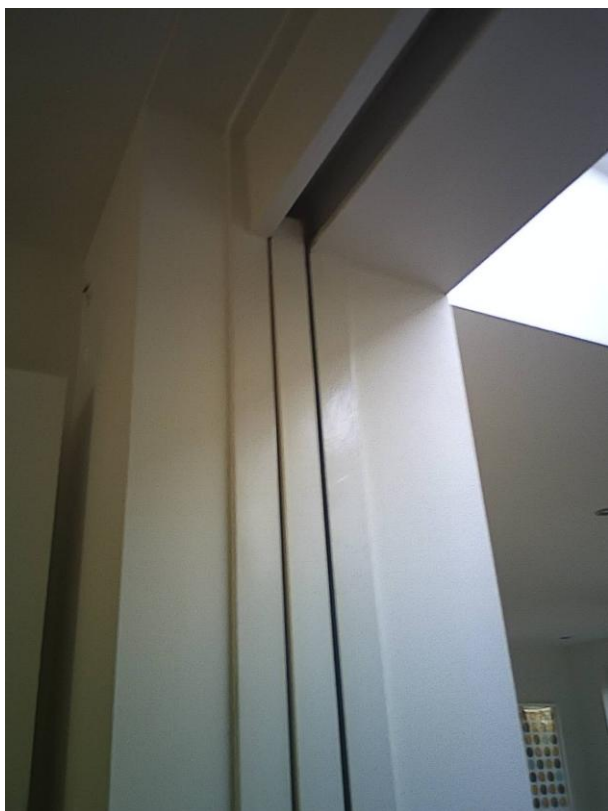
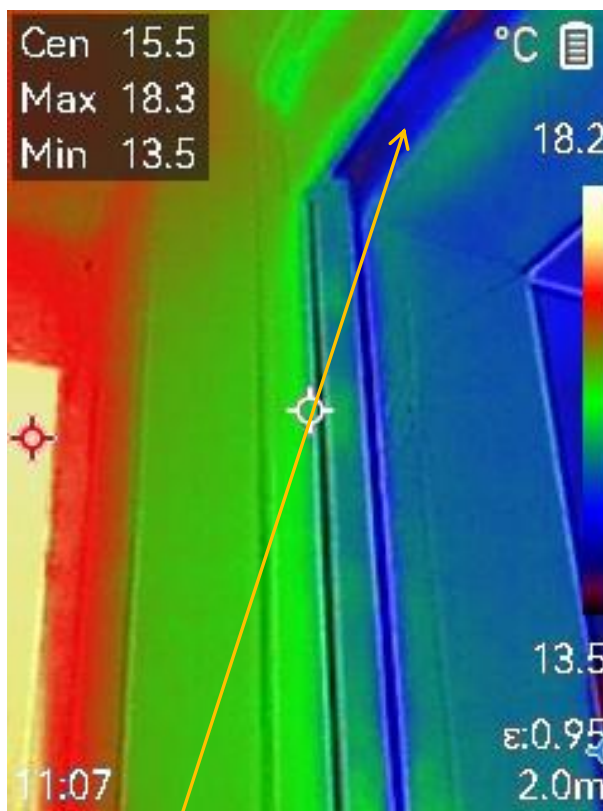
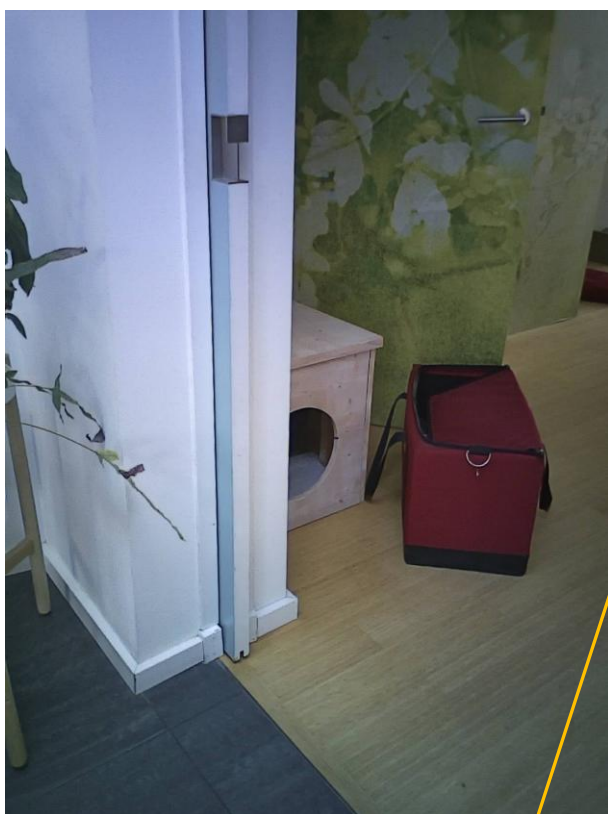
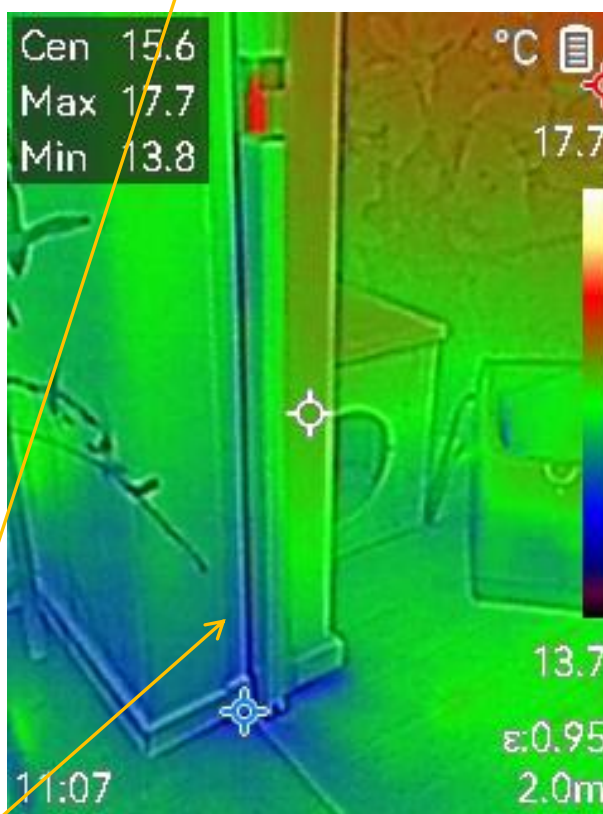
hierbij kast in de keuken (garagezijde) boven- en onderlangs afgeplakt
 schuifdeur woonkamer links en rechts afgeplakt (bovenzijde niet)
 deur naar garage afgeplakt

Schuifdeuren tussen woonkamer en keuken in oorspronkelijke achtergevel
(zie opmerking 1 bij 'geconstateerde naden en kieren' in lekcheck verslag)

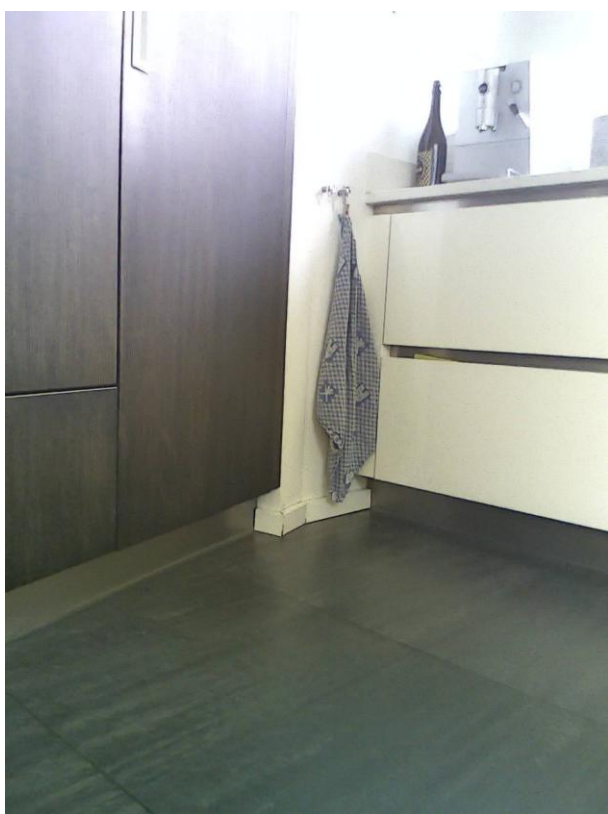
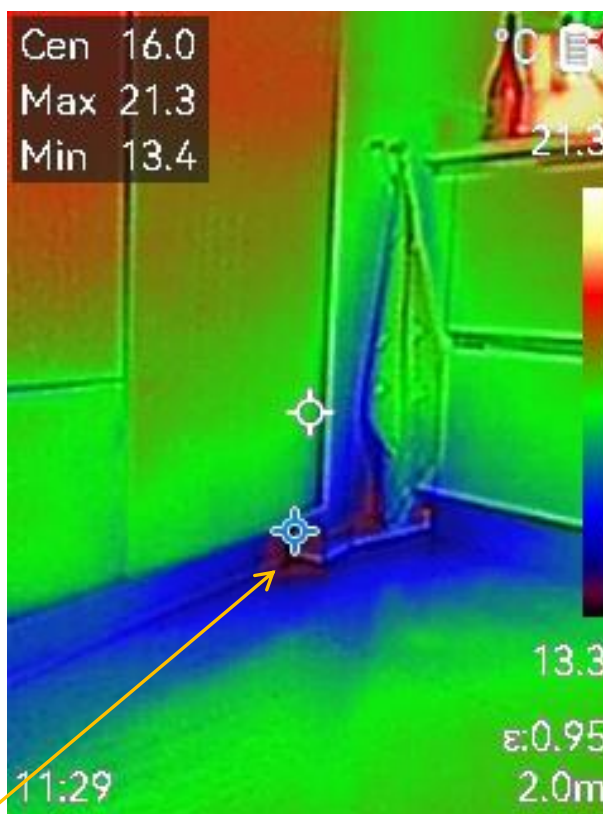
originele buitengevel, lucht wordt door de spouw getrokken
 rondom kieren bij aansluiting kast op gevel

Plint inbouwkast in keuken (in scheidingswand met garage)
(zie opmerking 2 bij 'geconstateerde naden en kieren' in lekcheck verslag)

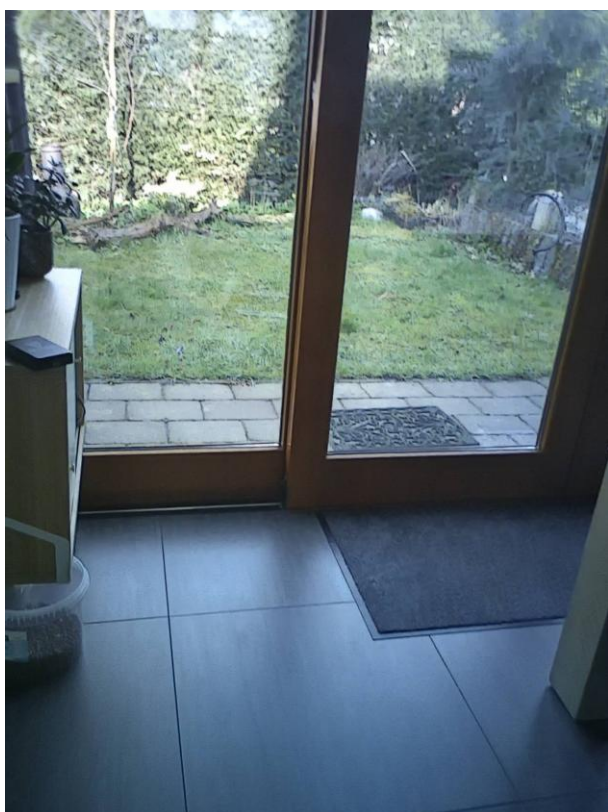
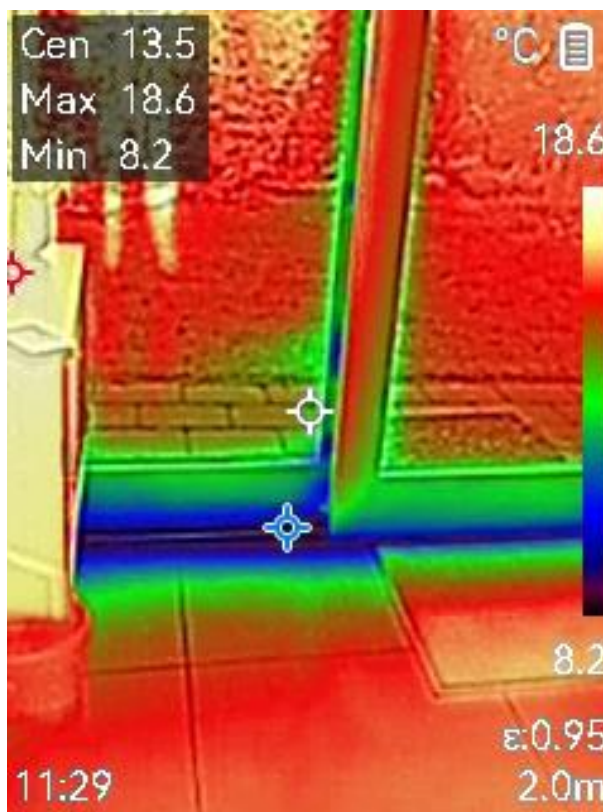
Schuifpui in achtergevel keuken

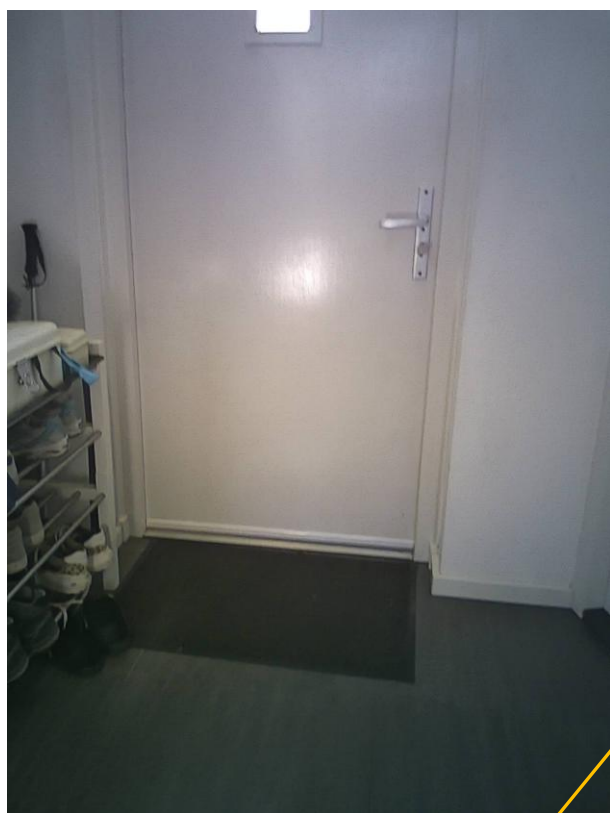
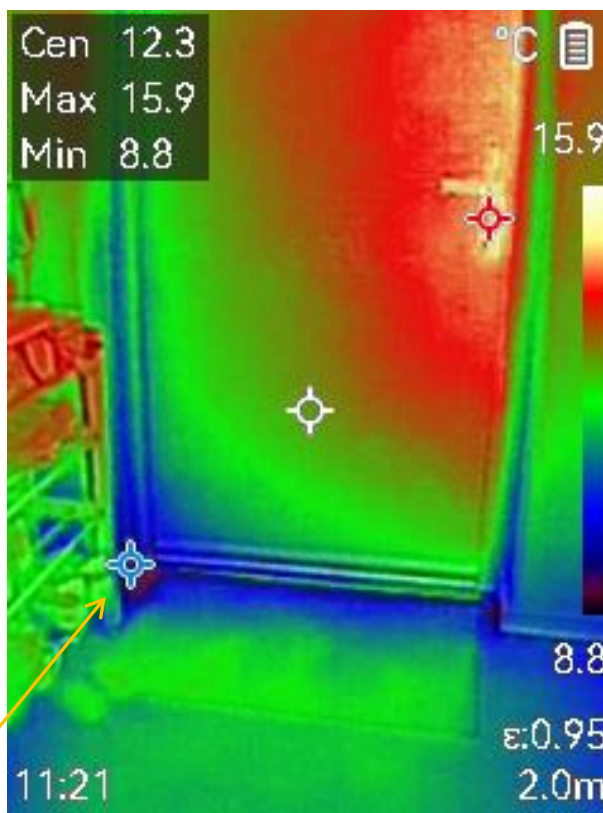
'Achterdeur' (in voorgevel van portaal tussen keuken / garage / buiten)
(zie opmerking 3 bij 'geconstateerde naden en kieren' in lekcheck verslag)

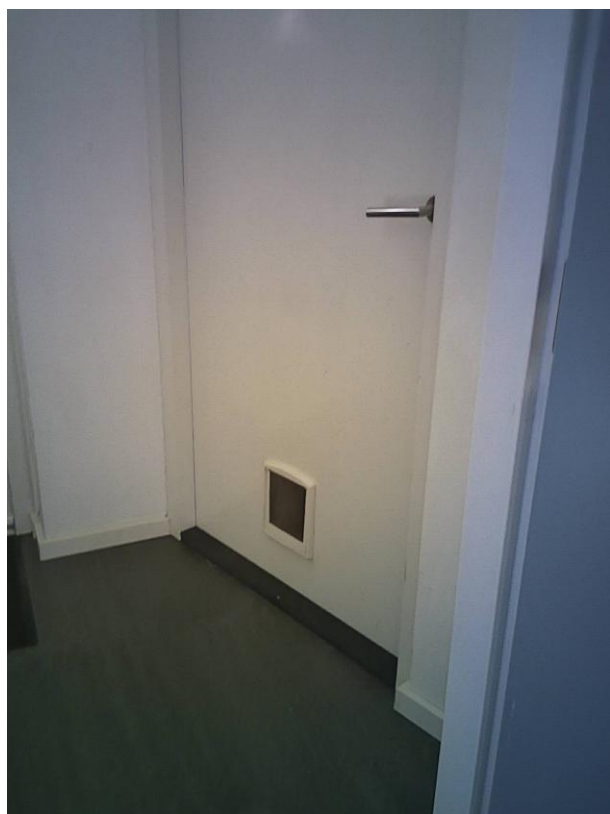
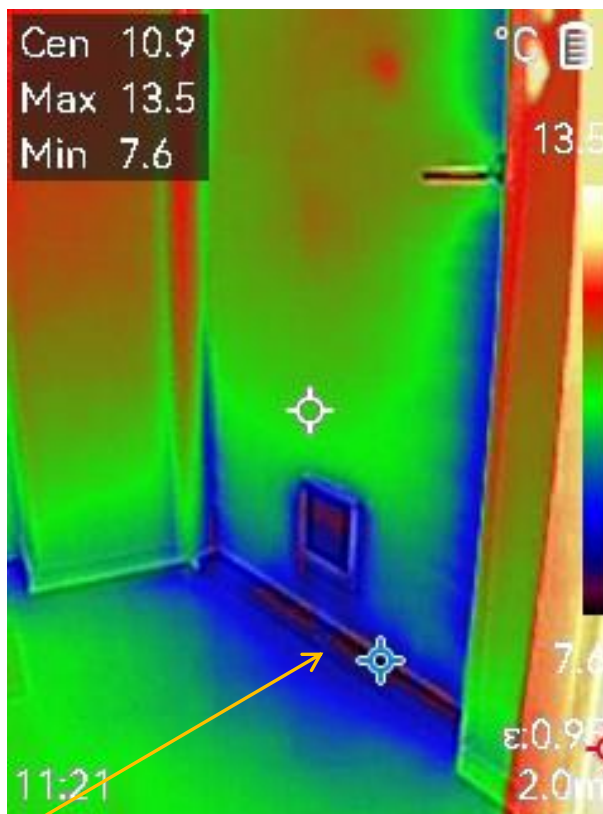
Deur (met kattenluik) tussen garage en portaal
(zie opmerking 4 bij 'geconstateerde naden en kieren' in lekcheck verslag)

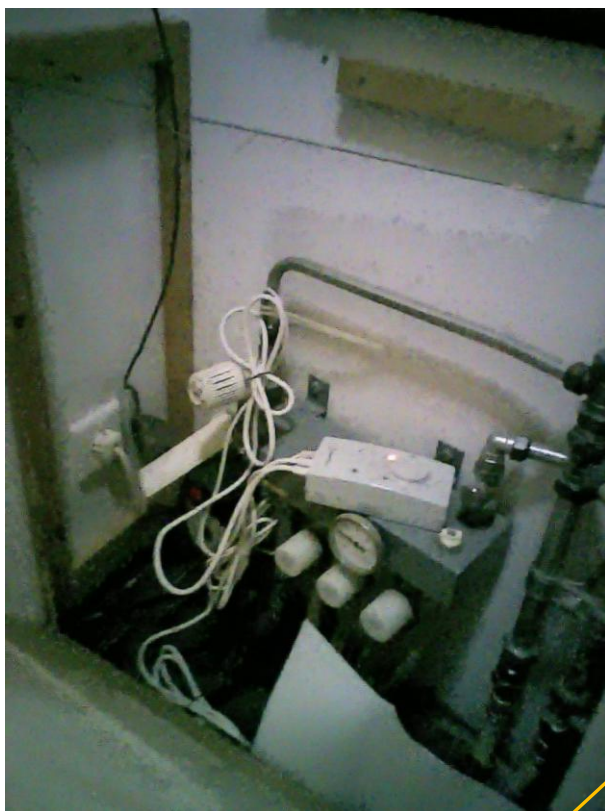
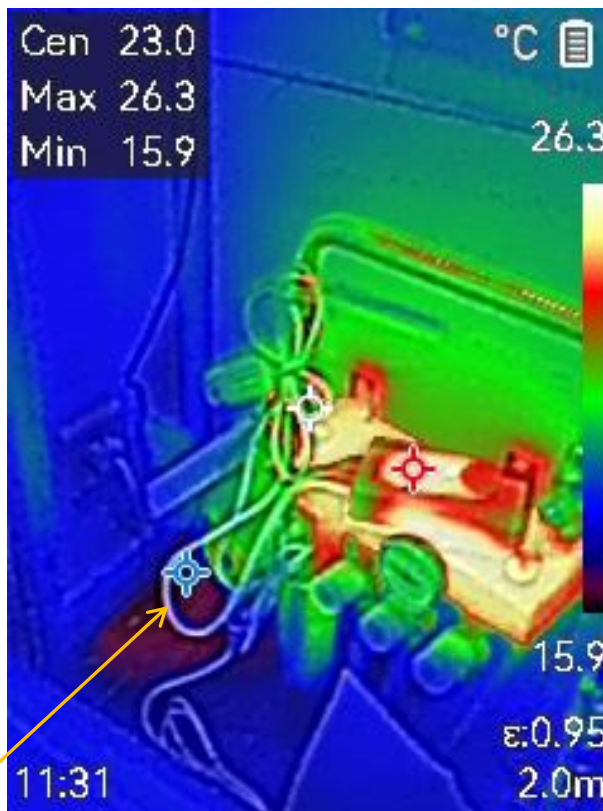
Verdeler vloerverwarming in bijkeuken
(zie opmerking 5 bij 'geconstateerde naden en kieren' in lekcheck verslag)

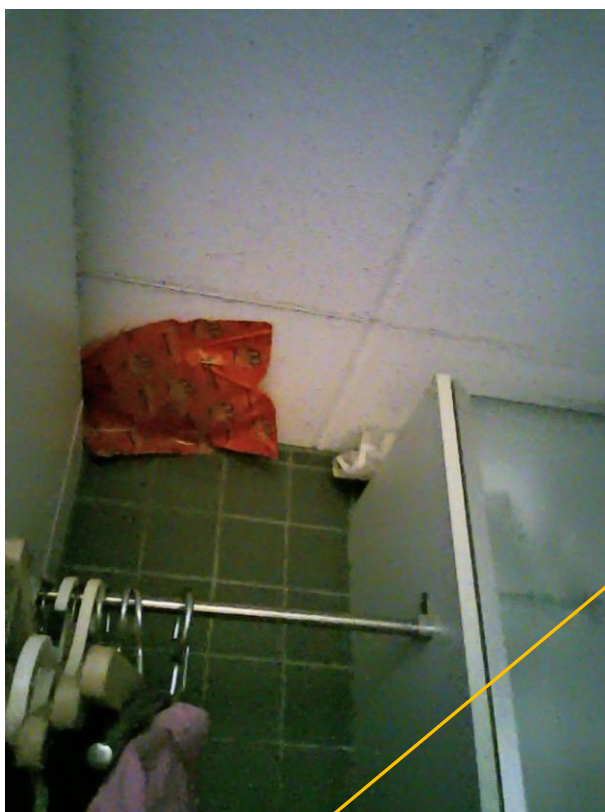
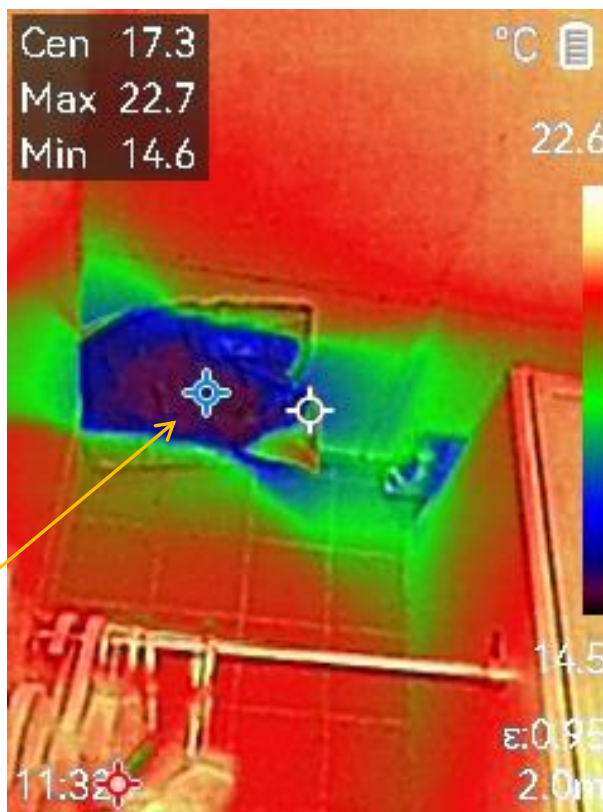
ook hier wordt lucht vanuit de spouw naar binnen getrokken
 dakdoorvoer dichtgeplakt, deze kan definitief dicht omdat er mechanisch geventileerd wordt

Afgeplakte 'loze' dakdoorvoer (oude afvoer voor afzuigkap?) in bijkeuken
(zie opmerking 6 bij 'geconstateerde naden en kieren' in lekcheck verslag)

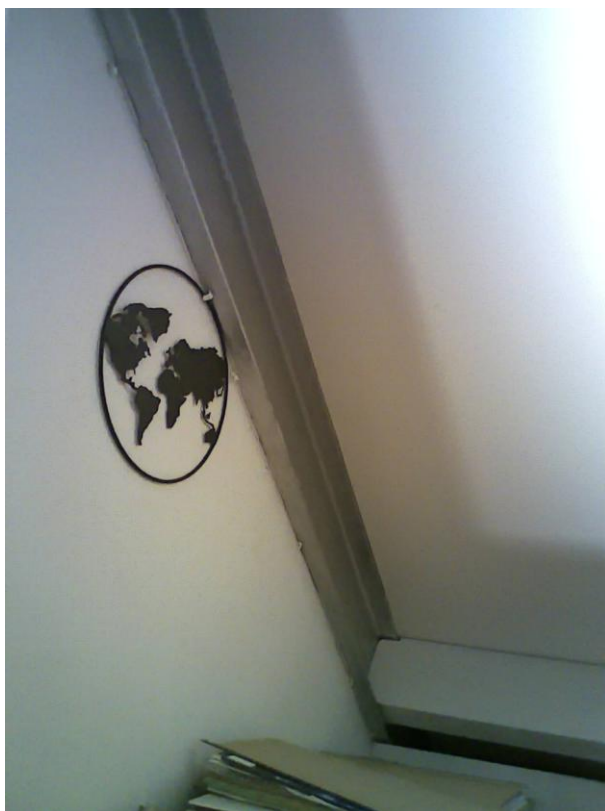
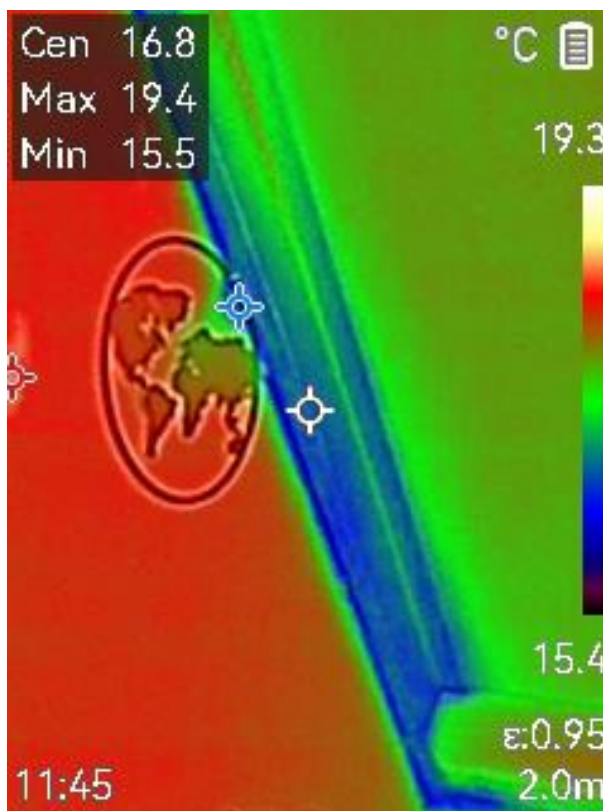
Dakraam op zolder (?)

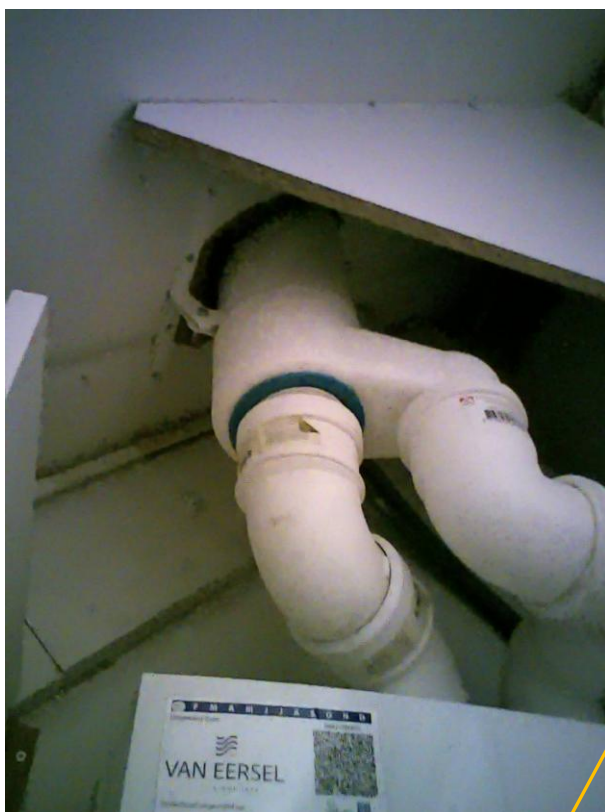
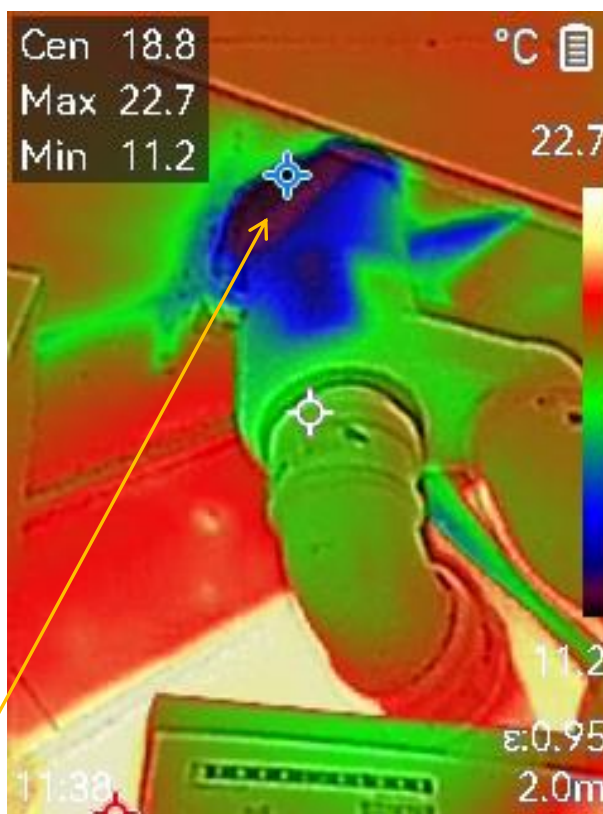
Dakdoorvoer cv-ketel op zolder
(zie opmerking 8 bij 'geconstateerde naden en kieren' in lekcheck verslag)

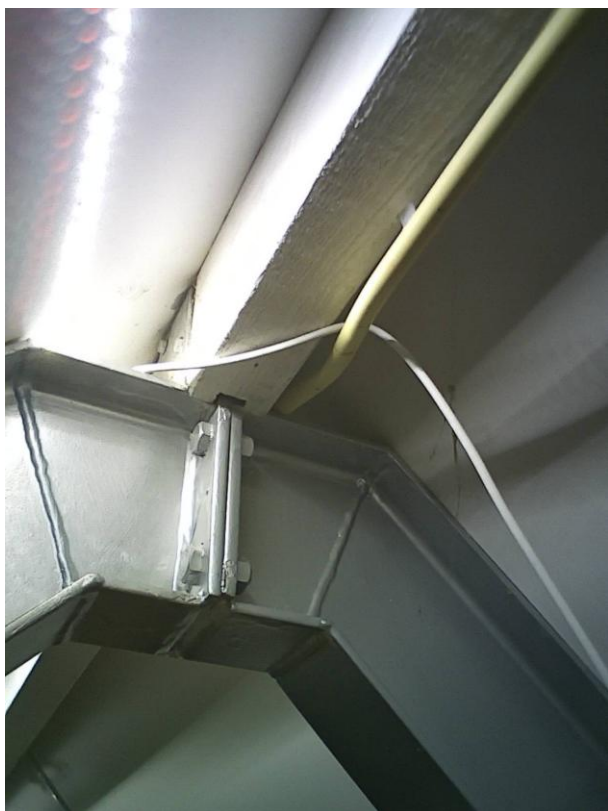
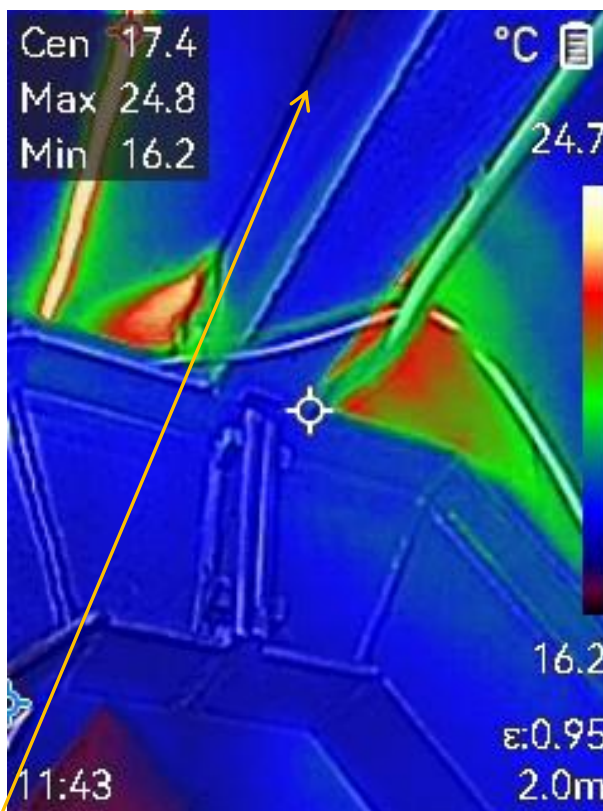
isolatieplaten liggen over de balken, lekken waar de spleten boven in de nok bij elkaar komen

Aansluiting dakelementen onderling (boven nokbalk op zolder)
(zie opmerking 9 bij 'geconstateerde naden en kieren' in lekcheck verslag)

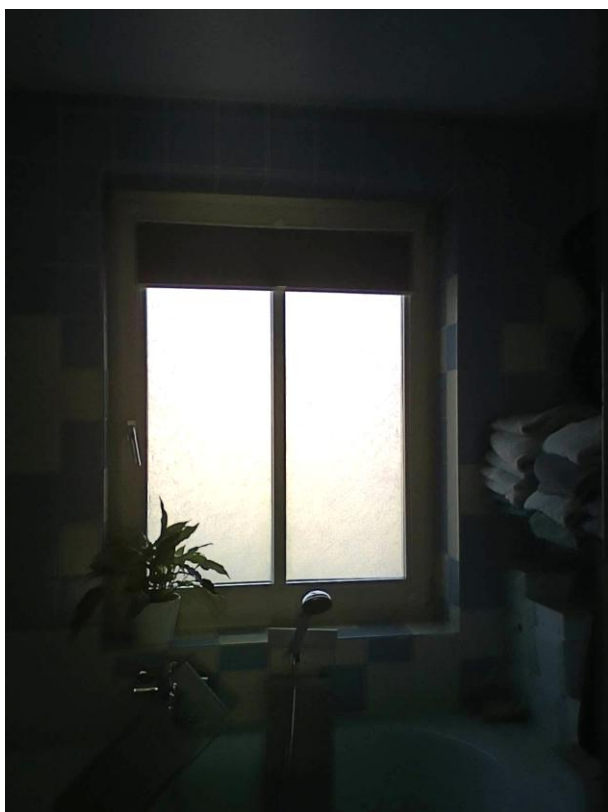
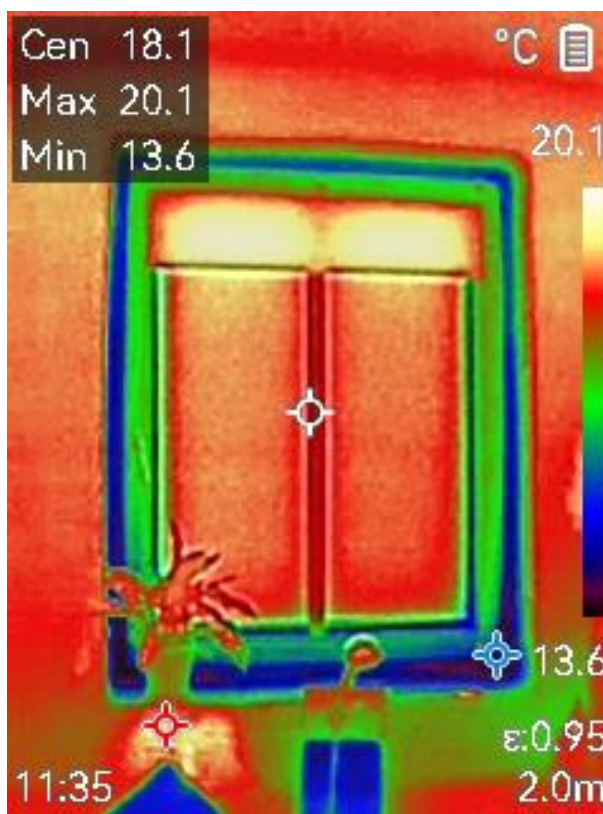
Aansluitingen gevelkozijn badkamer

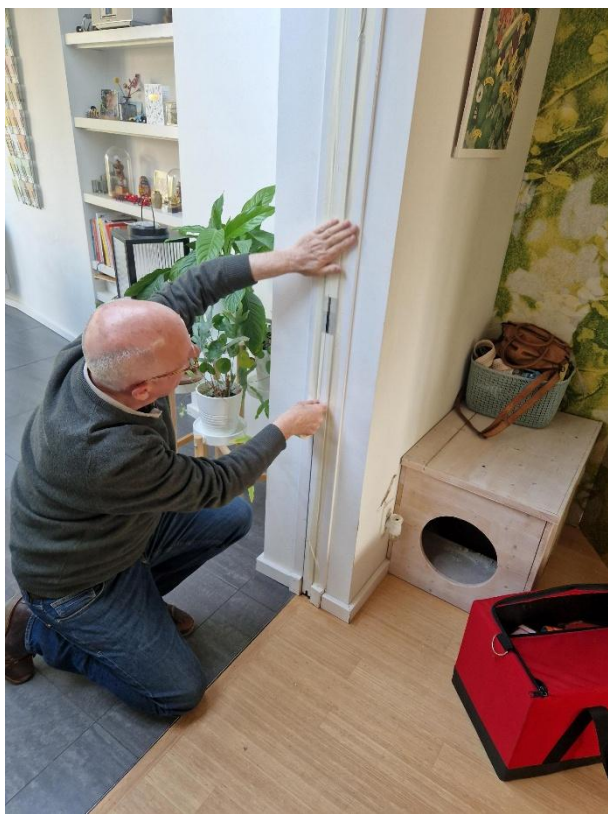
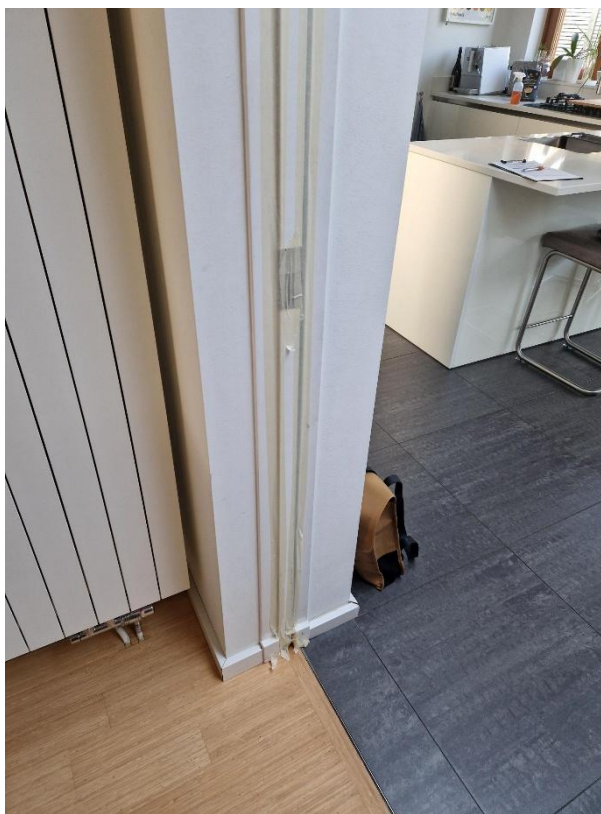
Afplakken van naden bij schuifdeuren tussen woonkamer en keuken

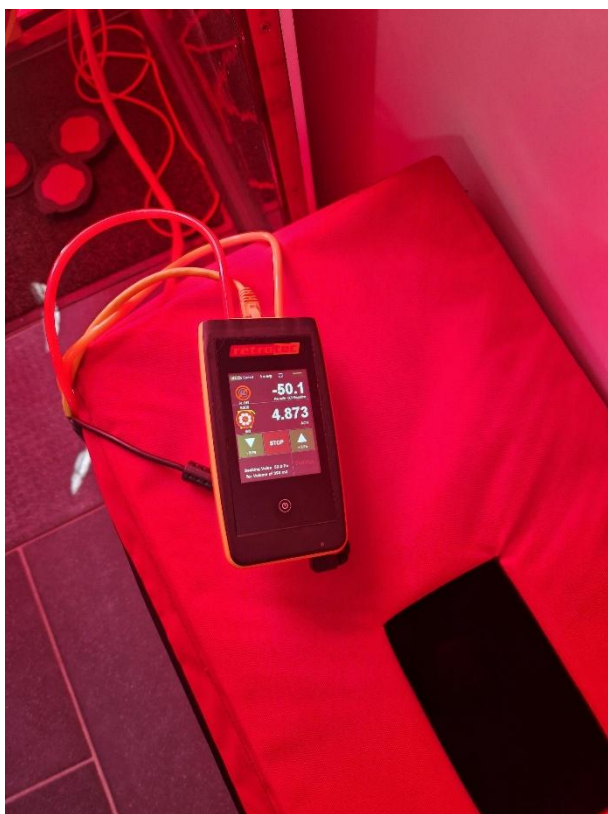
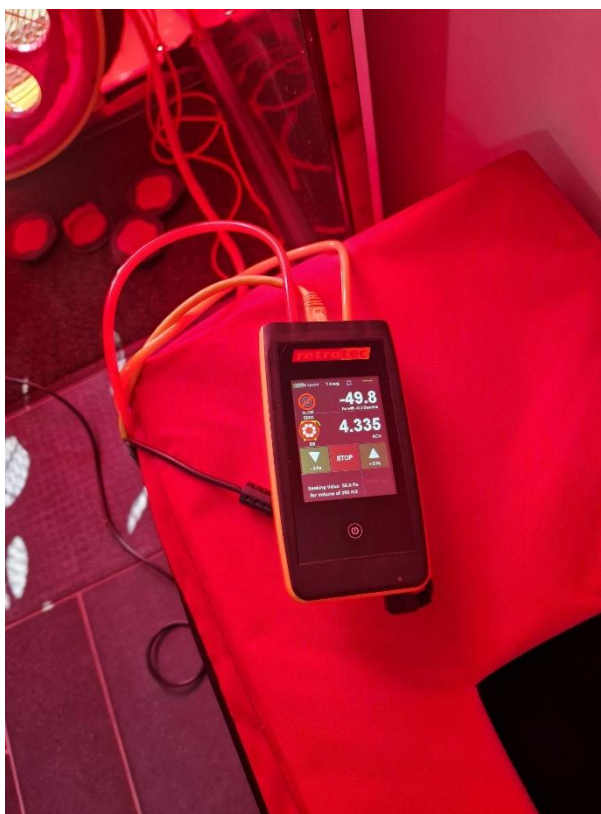
Links: ACH50 voor afplakken (= 4.87), rechts: ACH50 na afplakken (= 4.335)
